ACCIDENTES DE TRABAJO INVESTIGADOS

060. Contacto eléctrico directo al contactar la barandilla de una PEMP (plataforma elevadora móvil de personas), con el conductor de una línea aérea de alta tensión al realizarse un trabajo en proximidad.

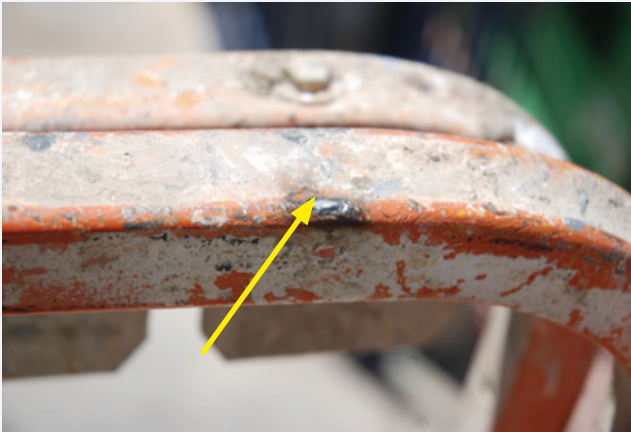
En un determinado momento, el trabajador, subido sobre la plataforma, inició la maniobra de subida para situarla a la altura que requería la tarea, mediante accionamiento del órgano de movimiento del puesto de mando ubicado en la propia plataforma, el cual se encontraba ubicado en el extremo opuesto a la línea eléctrica. Durante el movimiento de subida, la barra o barandilla superior de la plataforma tocó la línea y produjo el contacto eléctrico.

Punto de contacto de la línea con la barandilla

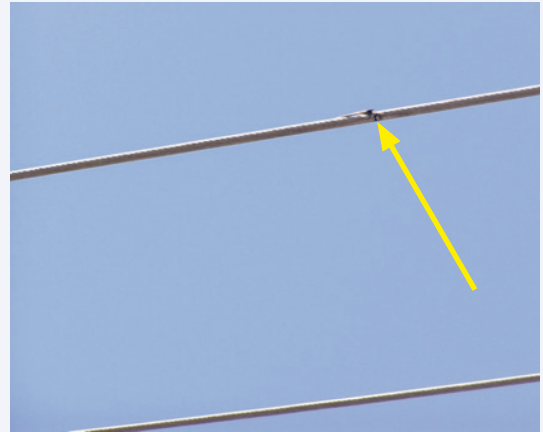
Punto de contacto en el cable

- La línea eléctrica es de 20 kV. El conductor más cercano discurre a una distancia de 4,00 m de la fachada, a una altura de 8 m respecto al suelo.
- La PEMP había sido alquilada por la empresa. Dispone de marcado CE, declaración de conformidad y manual de instrucciones.

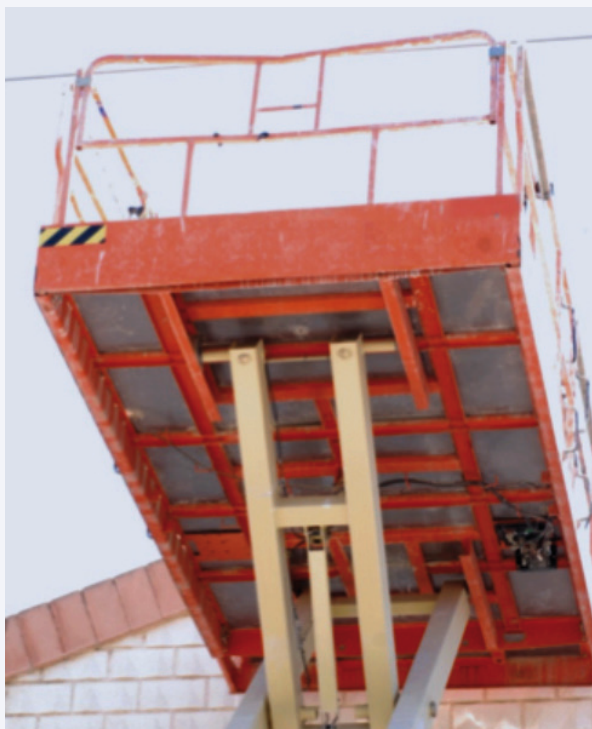
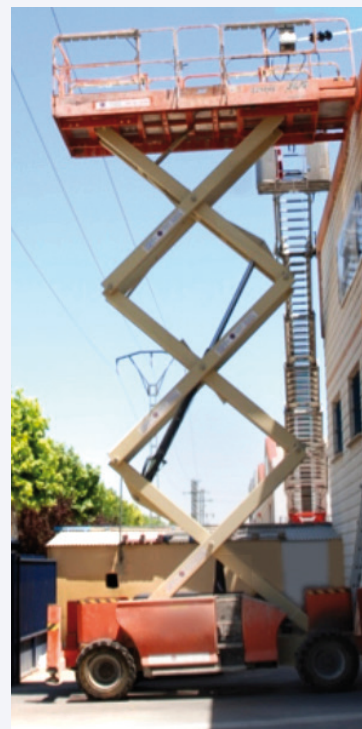
- Las tareas de rotulación se habían iniciado el día anterior, jornada durante la que la plataforma se ubicó con su lado más largo paralelo a la fachada. En la jornada del accidente, se había ubicado con su lado más largo perpendicular a dicha fachada, por la existencia de un hueco en el suelo.

- La longitud de la plataforma es de 3,90 m. En el momento del accidente se encontraba separada de la fachada una distancia de 0,22 m, para facilitar su movimiento de subida y bajada.

- **Ubicación incorrecta de la PEMP** para la realización de los trabajos: a diferencia de cómo se había ubicado el día anterior, la plataforma se había posicionado en la jornada del accidente con su lado más largo perpendicular a la fachada de la nave. Esta deficiente ubicación vino derivada de:

- **La ubicación de la plataforma con su lado más largo paralelo a la fachada** habría aumentado la distancia de aquélla a la línea eléctrica; por tanto, la probabilidad del accidente se habría minimizado de manera ostensible.
- Dado que la ubicación incorrecta de la plataforma tuvo origen en la existencia de un agujero en el suelo, fruto de la realización de otros trabajos en las inmediaciones de la fachada de la nave, es evidente que una planificación y organización adecuada de los mismos, en cuanto a evitar que se solaparan en el tiempo, o, alternativamente, que se dispusieran las medidas oportunas que permitieran la simultaneidad de tareas, habrían permitido la correcta colocación del equipo de trabajo.

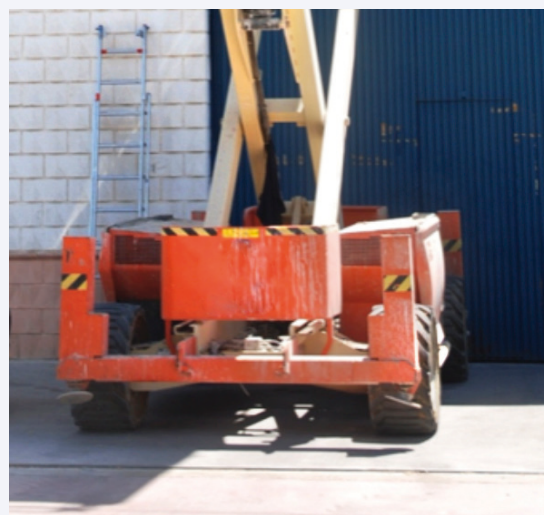
- **Existencia de un agujero (zanja) en el suelo**, a consecuencia de la realización de tareas de saneamiento por parte de otra empresa, que impedían la ubicación de la plataforma paralela a la fachada. Las tareas de saneamiento se realizaron el día anterior al accidente, tras la finalización de la jornada del trabajador lesionado y sin su conocimiento previo, razón por la que al inicio de la nueva jornada aquél detectó la imposibilidad de colocar correctamente la plataforma.

Zona de trabajos de saneamiento (zanja)

Esa **organización correcta de los trabajos** ha de ser la **consecuencia de una adecuada coordinación de actividades entre empresas** que concurren en un mismo centro de trabajo.

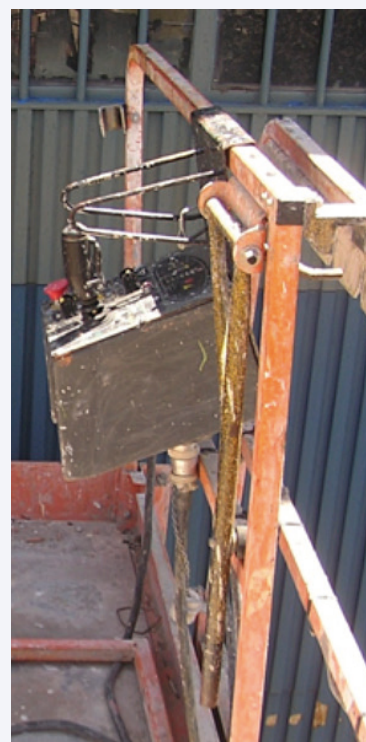
- **Dada la tensión nominal de la línea**, de acuerdo a las prescripciones del referido real decreto, reproducidas, a su vez, en el manual de instrucciones de la PEMP, **la distancia de proximidad es de 3 m.** Siendo así que la ubicación de la plataforma perpendicular a la fachada implicó que durante su movimiento de subida **se invadió la zona de peligro** (también denominada zona de trabajos en tensión), hasta el punto de producirse el contacto de plataforma y cable, **al no estar este último protegido por pantalla, envolvente o protector aislante.**

Asimismo, indicar que un factor adicional que limitó la posibilidad de que el trabajador advirtiese el riesgo, durante el movimiento de subida de la plataforma, fue la **ubicación del puesto de mando** de la misma, situado en la parte más próxima a la fachada. Por tanto, durante su accionamiento, pendiente de situar la plataforma al nivel adecuado, **el trabajador perdió la visibilidad directa de la línea eléctrica** (al situarse prácticamente de espaldas a la misma).

- **Con carácter previo** al inicio de los trabajos, **un trabajador cualificado** (puesto que la línea es de alta tensión) **ha de determinar la viabilidad del trabajo**.
- Y, consecuentemente, en caso de ser viable la realización del trabajo, **respetar el resto de indicaciones de seguridad** al respecto dadas en **el anexo V del referido real decreto** para este tipo de trabajos.
- Por último, significar que, de acuerdo a lo establecido en el RD 614/2001, aspecto igualmente recogido en el manual de instrucciones de la PEMP implicada en el accidente, se obtiene un mayor nivel de seguridad en los casos en los que se respeta **la distancia mínima de aproximación** a la hora de ubicar la plataforma, distancia que **en el caso analizado es de 3 m**.
